Arrêté permanent n° 24-AP-0050
Portant réglementation de la circulation

RUE DES TEINTURIERS

RAPPORT D'INSPECTION DETAILLEE PERIODIQUE 2024

OA 66 Inconnue

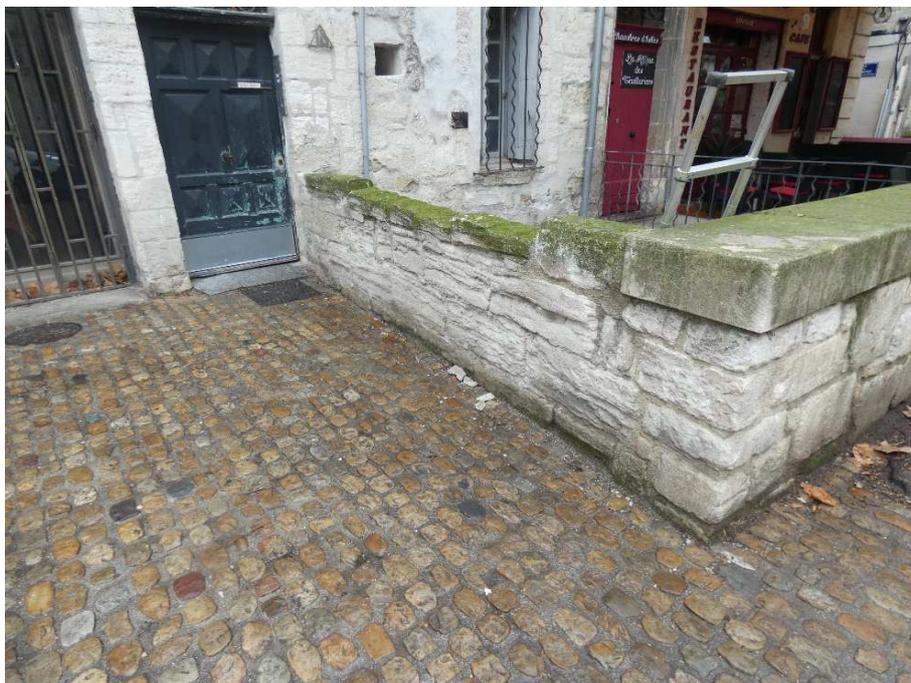
PHOTO 5

Le parapet aval présente une zone d'érosion en tête du couronnement sur deux mètres de long, ainsi qu'un disjointoiement côté chaussée (photo 6). Quelques pousses parasites sont notées sur le parapet amont côté chaussée en pied.

PARAPET AVAL

Vue Générale

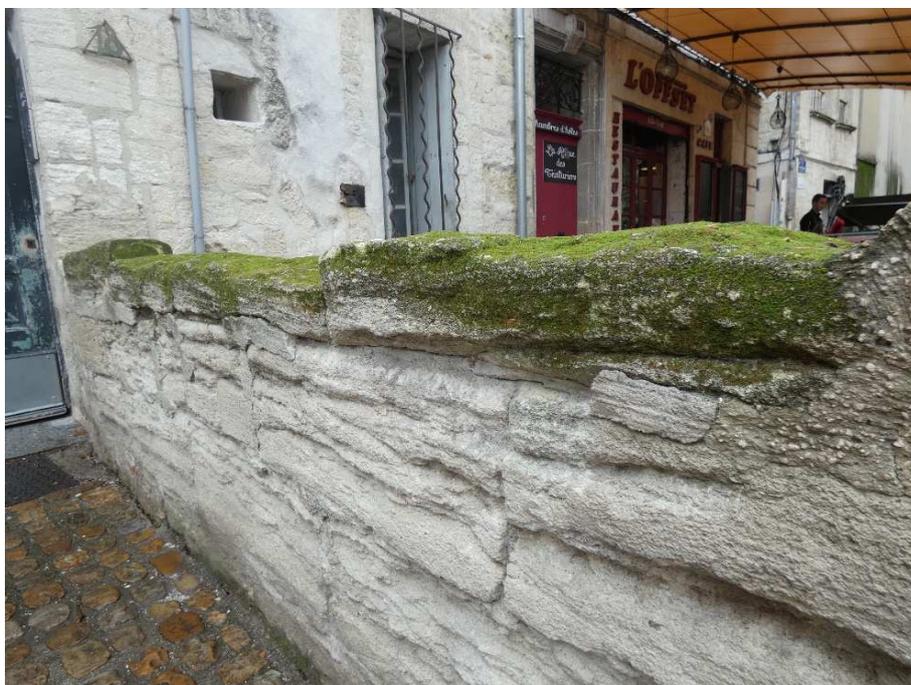
PHOTO 6

Les équipements sont dans un état correct, le parapet aval est néanmoins affecté par des érosions et des éclatements superficiels.

COURONNEMENT DU PARAPET AVAL

Erosion des pierres et disjointoiement

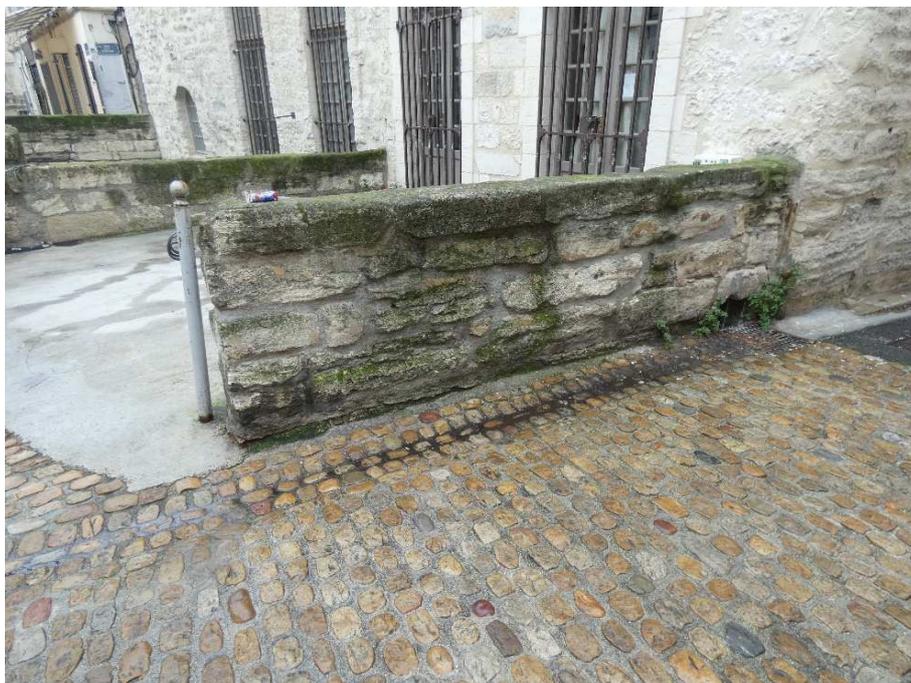
PHOTO 7

PARAPET AMONT

Vue Générale

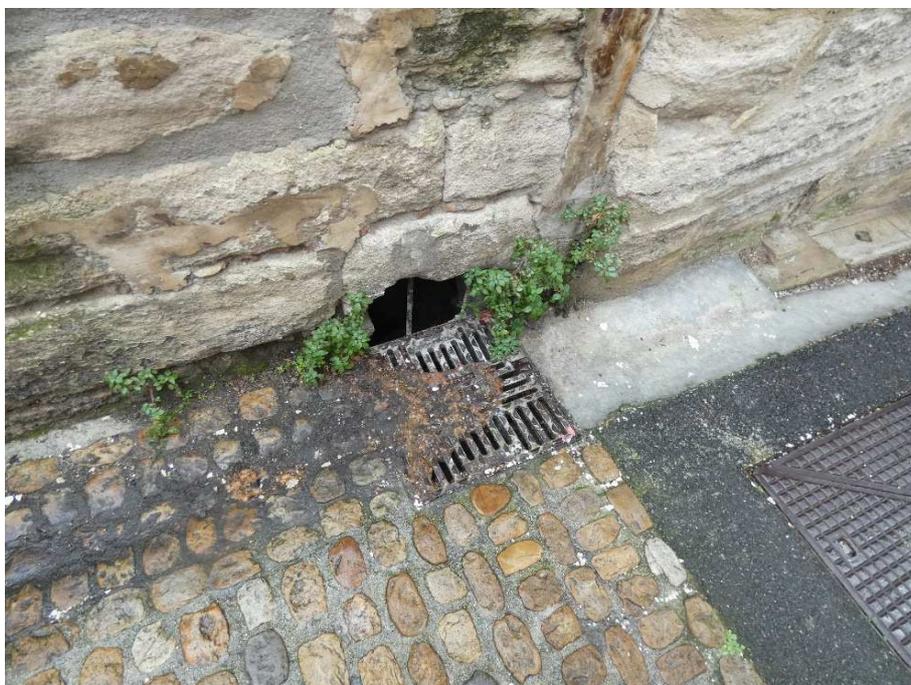
PHOTO 8

Deux caniveaux en rive de la chaussée sont notés avec des avaloirs de chaque côté en rive gauche. Quelques dépôts sont notés dans les avaloirs (photo 8).

AVALOIR AMONT

Dépôts et pousses parasites

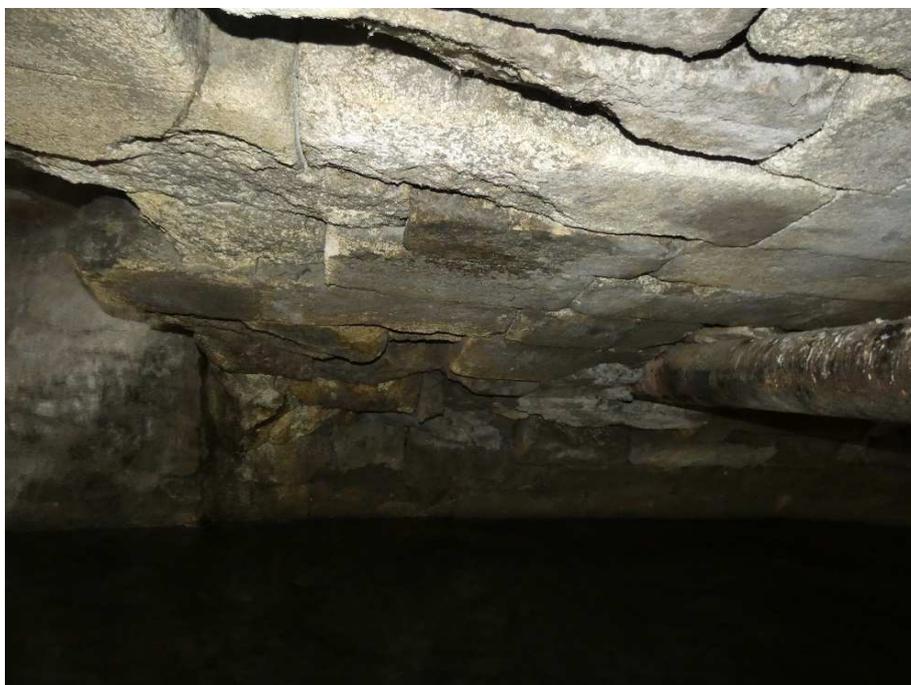
PHOTO 12

La voûte affiche plusieurs lacunes ou de pierres érodées, les plus importantes sont en amont. Derrière le bandeau amont (photos 12 et 21), 6 zones sont relevées, la plus grande est de 1,10mx1,30mx30cm côté rive gauche (photo 18).

DOUELLE CONTRE LE BANDEAU AMONT

Erosion des pierres

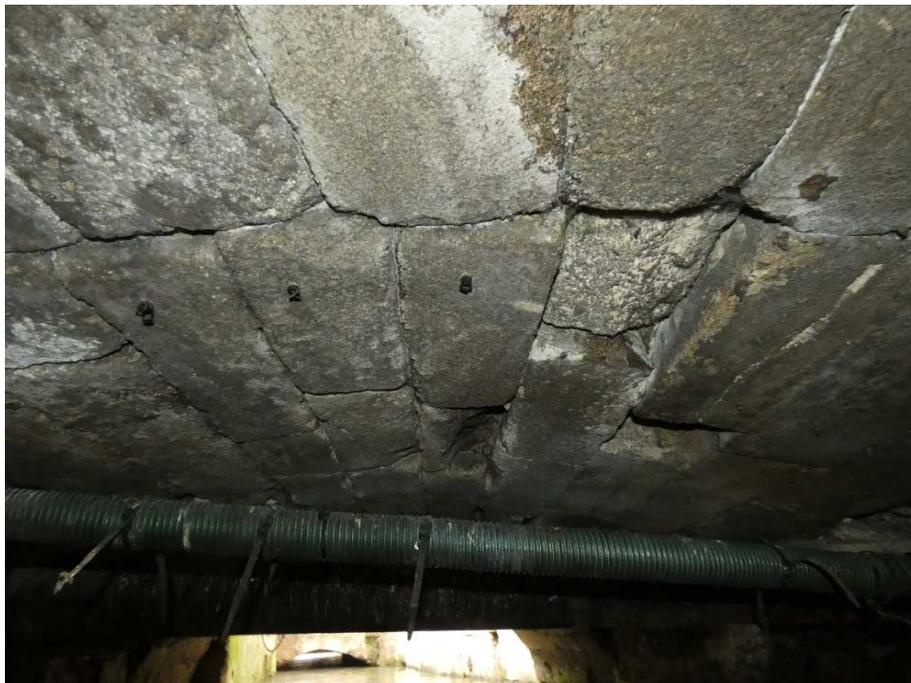
PHOTO 13

DOUELLE EN CLE AU NIVEAU DU JOINT

Erosion de pierre de 40x24x8cm

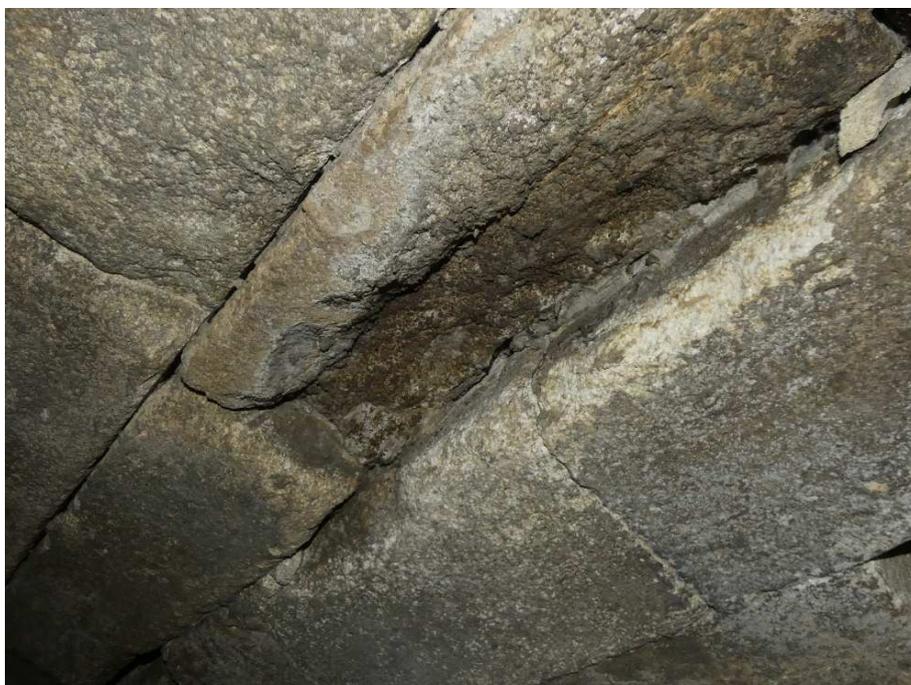
PHOTO 14

Côté amont du joint, 9 zones sont constatées (photo 14), les plus grandes sont de 23x23x43cm (réservation) (photo 17) et 30x23x28cm, une côté rive gauche et l'autre côté rive droite dans les reins.

DOUELLE EN CLE COTE AMONT

Erosion d'une pierre de 10x50x10cm et disjointoiment

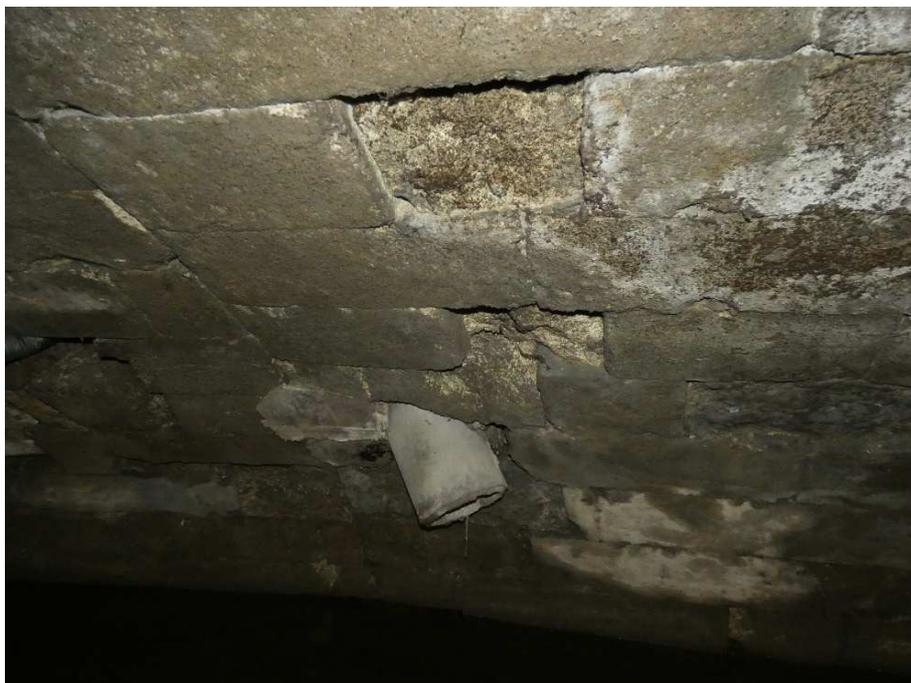
PHOTO 15

Côté aval du joint, 10 zones d'érosion sont observées (photo 15), de 70x15x8cm (photo 16) pour la plus importante côté rive droite.

DOUELLE DANS LE REIN RIVE GAUCHE COTE AVAL

Plusieurs pierres érodées

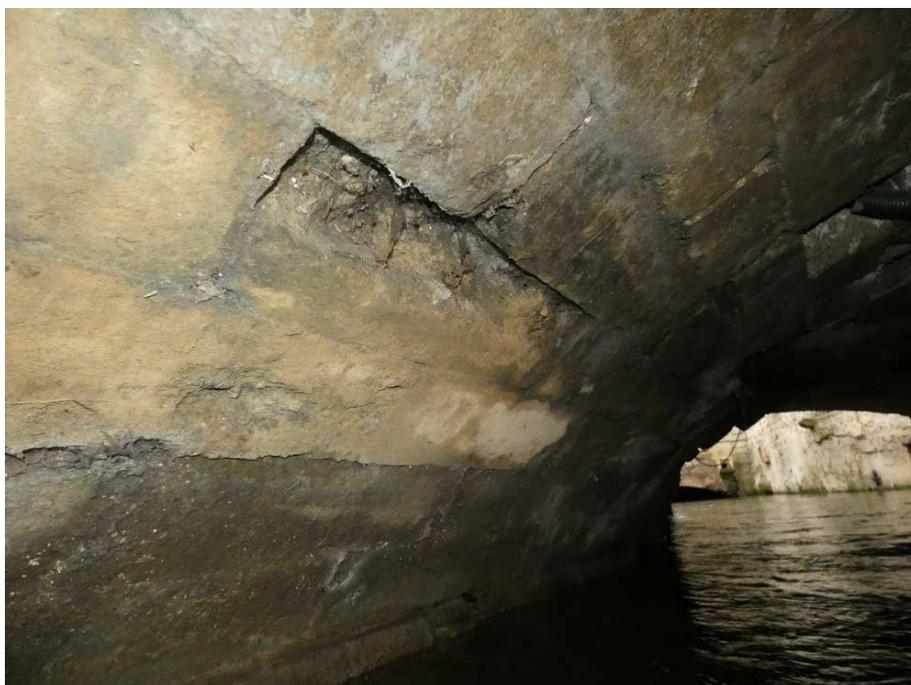
PHOTO 16

DOUELLE REIN RIVE DROITE COTE AVAL

Erosion de pierre de 70x15x8cm

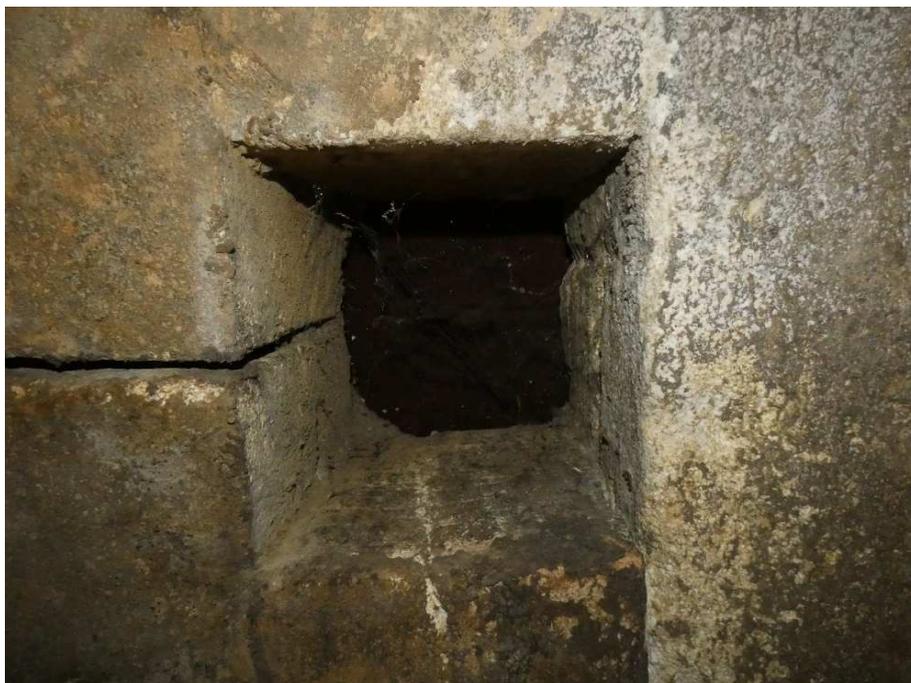
PHOTO 17

DOUELLE PROCHE DE LA CLE COTE AMONT RIVE GAUCHE

Réservation de 25x23x43cm

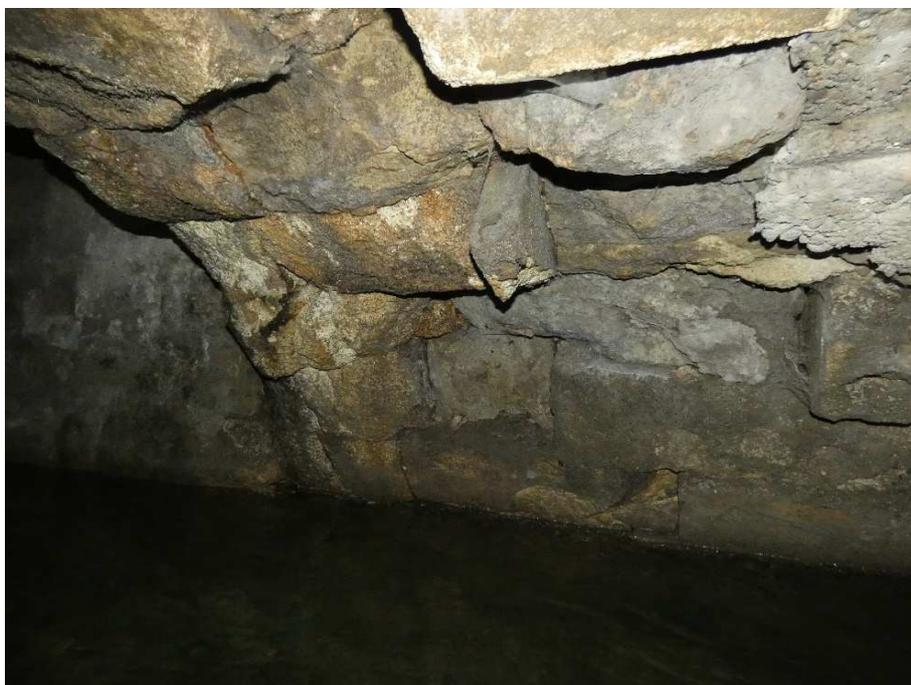
PHOTO 18

DOUELLE CONTRE BANDEAU AMONT COTE RIVE GAUCHE

Importante érosion des pierres de 1,10x1,30x0,30m

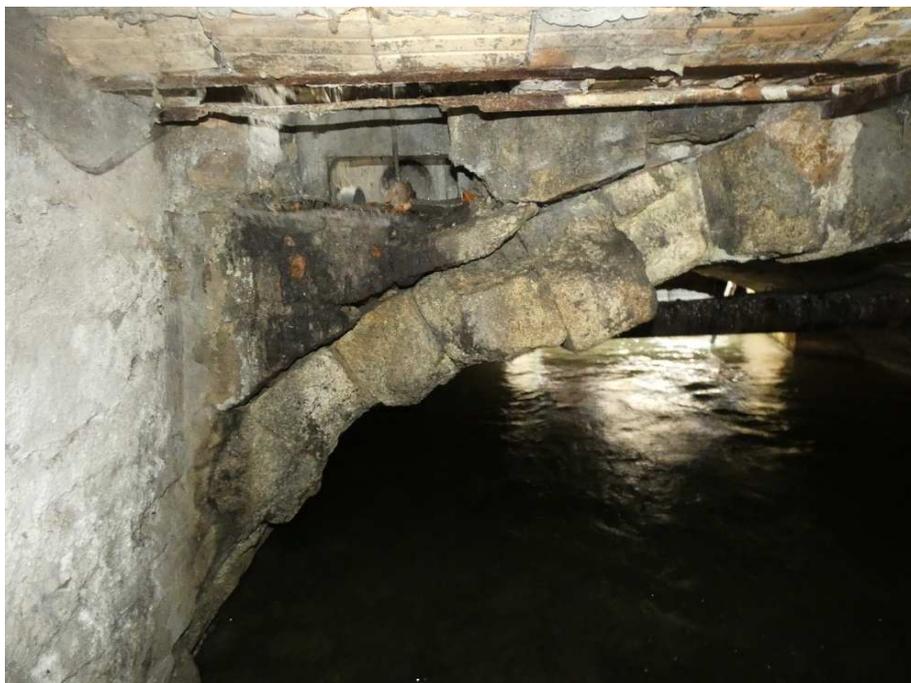
PHOTO 19

Le bandeau amont révèle de grandes lacunes ou érosions de voussoirs en rive, de 1,00m de haut et sur toute la hauteur des voussoirs (photos 19, 20 et 21), en sous face ils sont tous érodés. Sur le bandeau aval, Trois zones d'érosion en sous face sont notées en rive (photo 25) et en clé.

Les importantes altérations des voussoirs en amont pourraient compromettre la stabilité de l'ouvrage et la sécurité des usagers.

BANDEAU AMONT COTE RIVE GAUCHE

Importante érosion des voussoirs

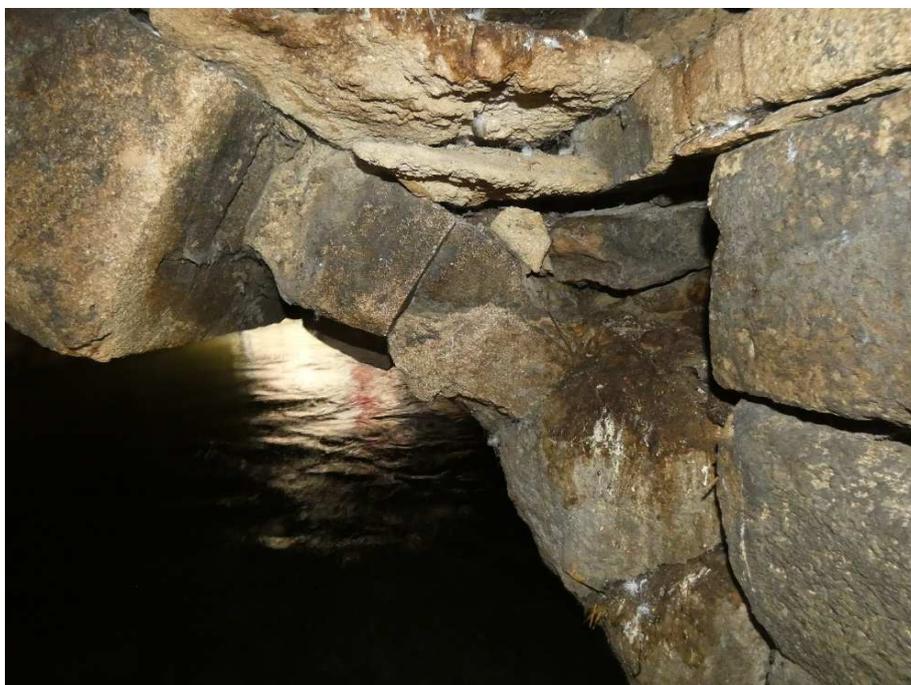
PHOTO 20

BANDEAU AMONT COTE RIVE DROITE

Lacune et importante érosion des voussoirs

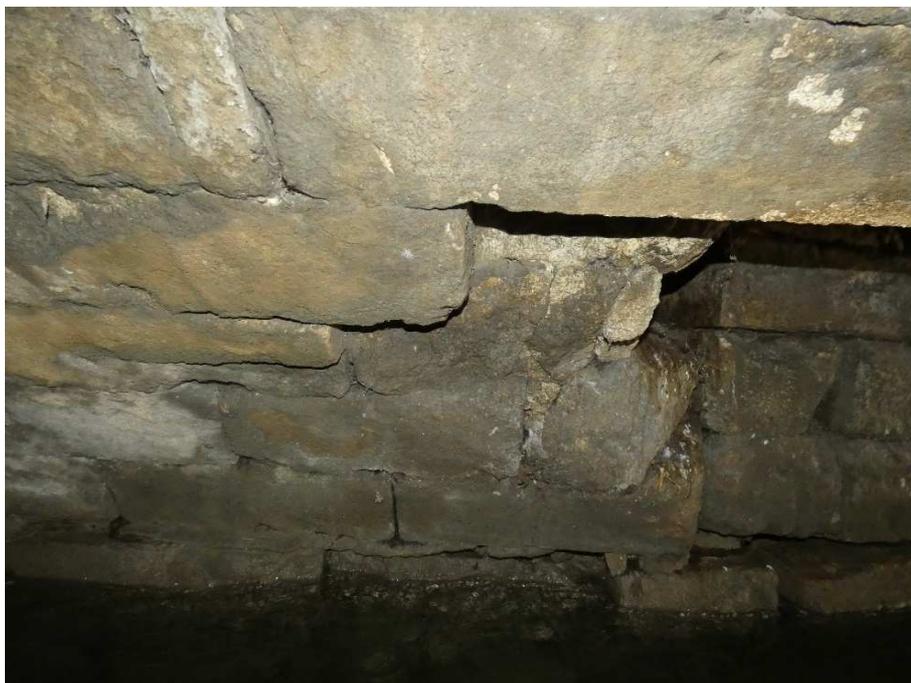
PHOTO 21

BANDEAU AMONT COTE RIVE DROITE

Lacune et importante érosion des voussoirs

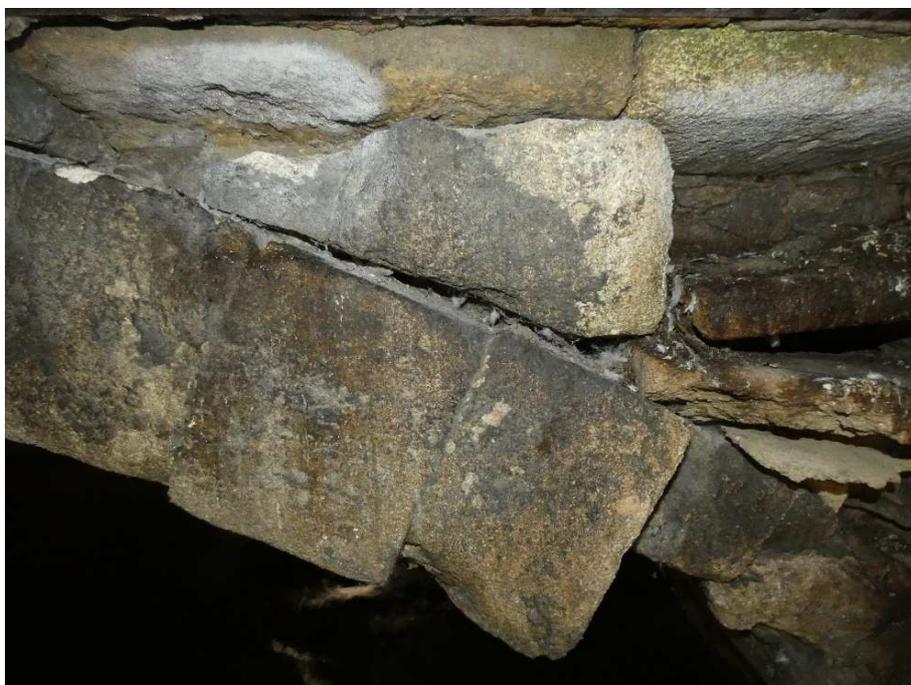
PHOTO 22

Les bandeaux sont décollés de la douelle de 30mm maxi côté amont (photo 22) et 20mm maxi côté aval (photos 23 et 24). Le bandeau amont enregistre aussi un décollement contre le tympan de chaque côté de 20mm maxi côté rive gauche et 30mm maxi côté rive droite.

- Le décollement des bandeaux, liés à l'action de charges excessives excentrées ou la conséquence de disjoints profonds.
- Les disjoints, l'érosion et les lacunes sont la conséquence des agressions physico-chimiques milieu environnant et de l'insuffisance d'entretien périodique dans un environnement particulièrement humide.

BANDEAU AMONT COTE RIVE DROITE

Décollement des voussoirs

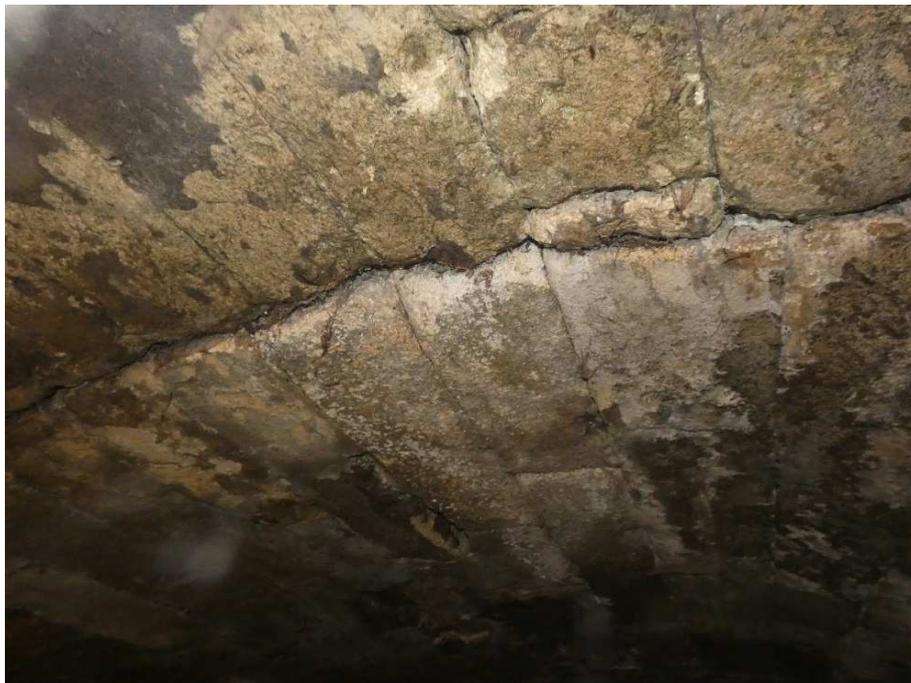
PHOTO 23

Deux éclats de pierre en formation sont identifiés côté aval proche de la clé (photo 23). Ainsi qu'une petite fissure sur une pierre côté amont rive gauche dans le rein.

BANDEAU AVAL EN CLE

Décollement de 10mm et éclat en formation d'une pierre

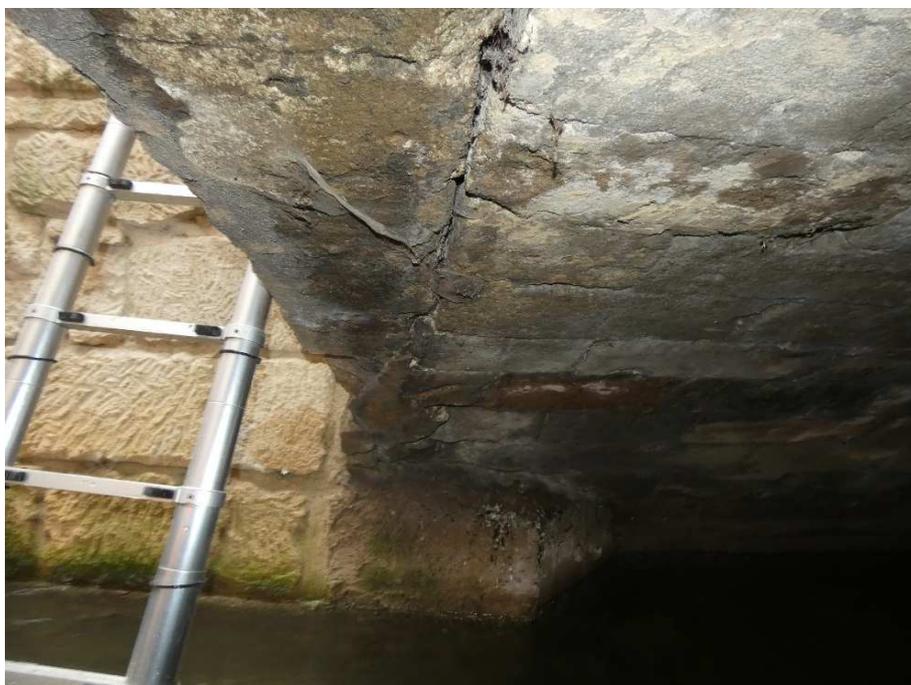
PHOTO 24

BANDEAU AVAL COTE RIVE DROITE

Décollement de 20mm maxi

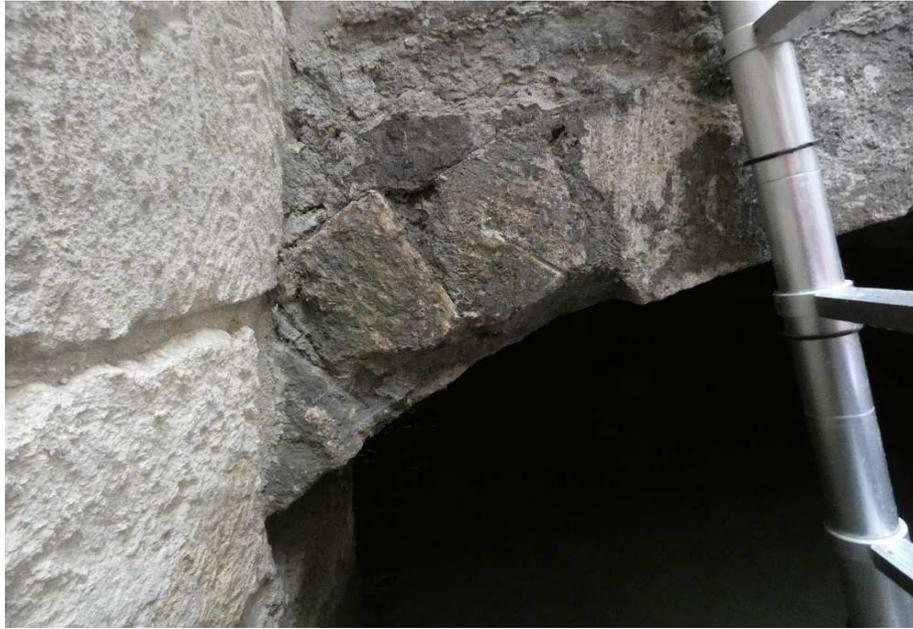
PHOTO 25

BANDEAU AVAL COTE RIVE DROITE

Erosion des voussoirs en sous face

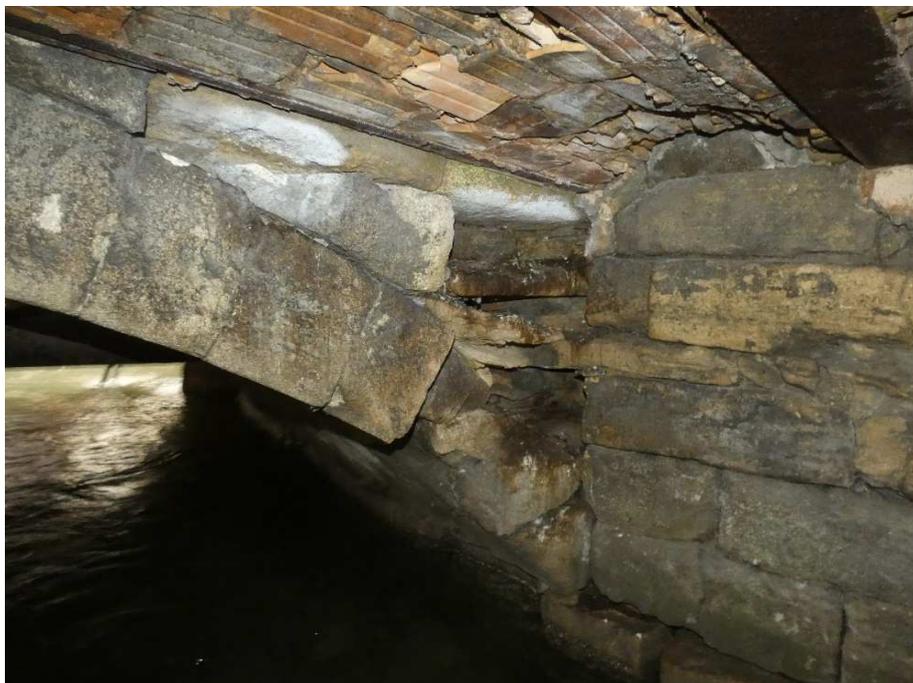
PHOTO 26

Le tympan amont a de forte zone d'érosion avec des lacunes de pierre côté rive droite (photo 26), de 45x18x30cm et de 30x30x30cm (photo 27) pour les deux plus importantes. Côté rive gauche l'évacuation de l'avaloir est visible.

TYMPAN AMONT COTE RIVE DROITE

Vue Générale, lacunes

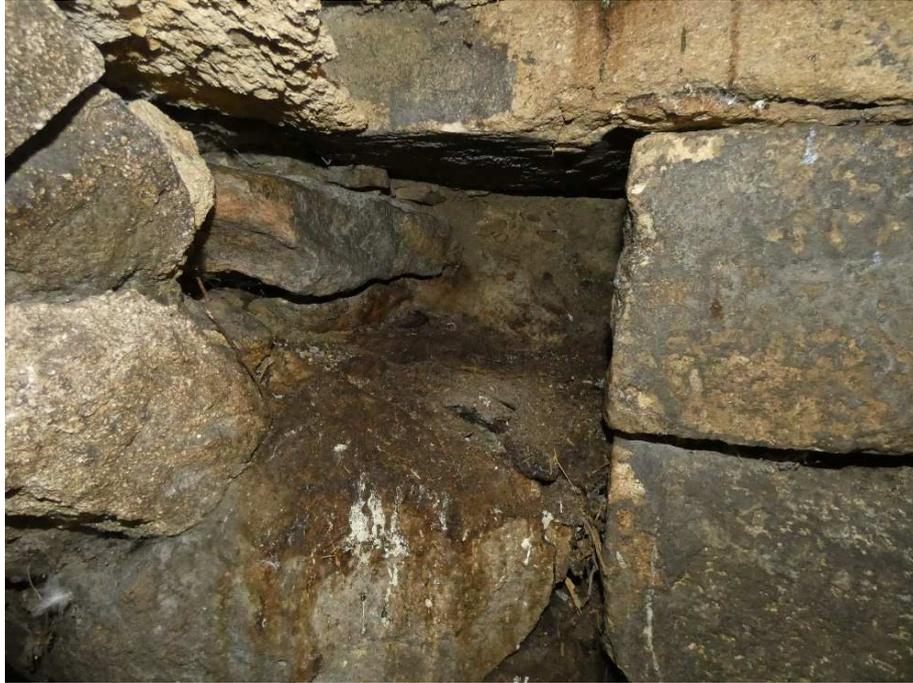
PHOTO 27

TYMPAN AMONT COTE RIVE DROITE

Lacune de 30x30x30cm

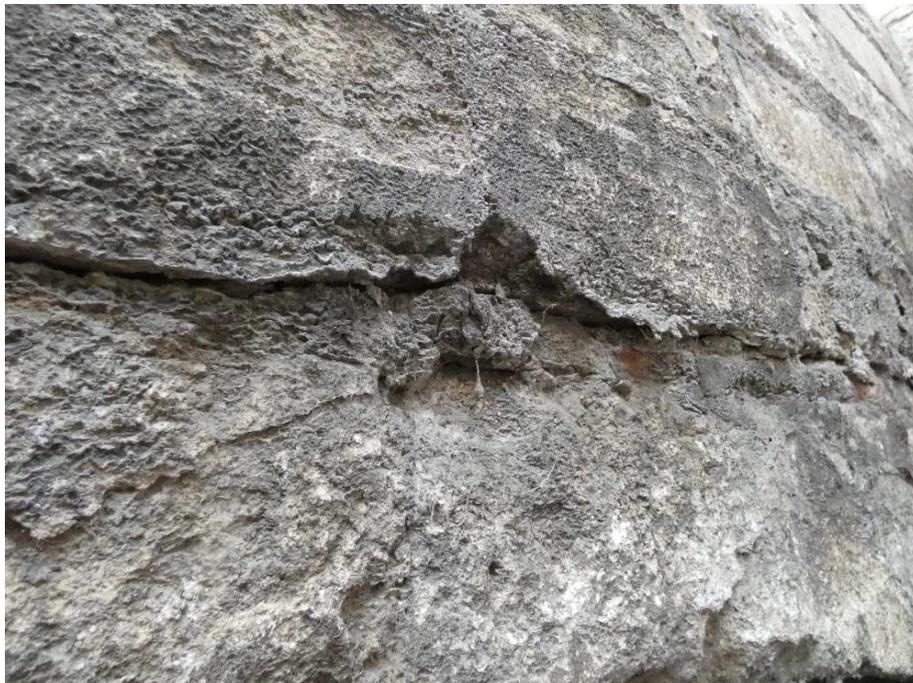
PHOTO 28

Le tympan aval présente une fissure horizontale de 5mm d'ouverture maxi (photo 28).

TYMPAN AVAL CONTRE LE BANDEAU

Fissure horizontale de 5mm d'ouverture maxi

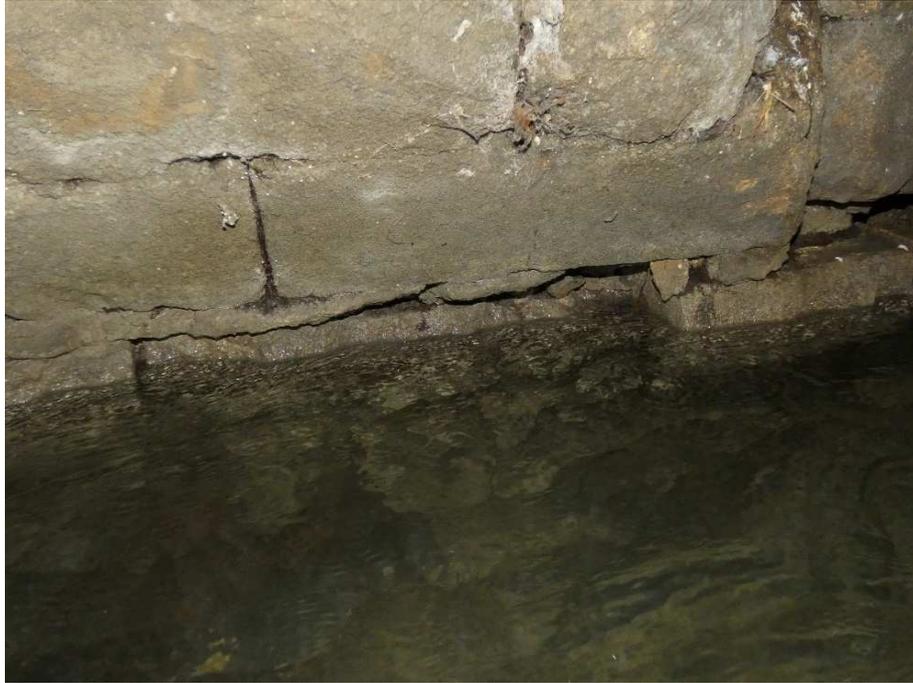
PHOTO 29

Des zones d'érosion de pierres sont constatées. Sur le piédroit rive droite, une zone d'érosion à l'extrémité amont de 65x50x15 cm (photo 29) et une autre au centre (photo 30) sont relevées.

PIEDROIT RIVE DROITE EXTREMITE AMONT

Pierre érodée

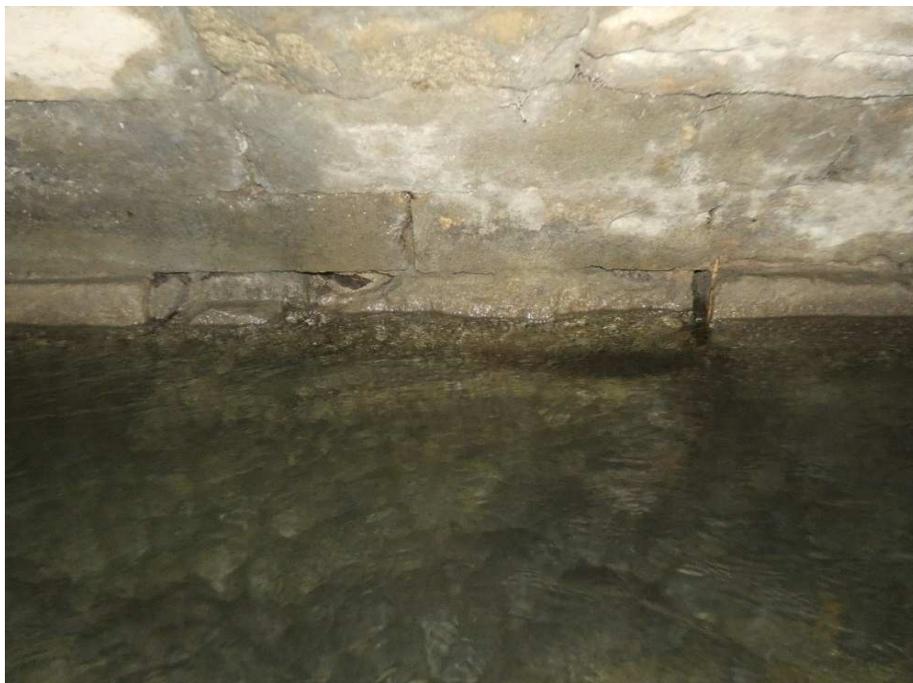
PHOTO 30

PIEDROIT RIVE DROITE AU CENTRE

Erosion d'une pierre
